**EVALUATION DU PROJET
« APPROVISIONNEMENT EN EAU DANS LA
PROVINCE DE GITEGA, BURUNDI »
REF. 93/05.32**

Juin 2005

RAPPORT DEFINITIF

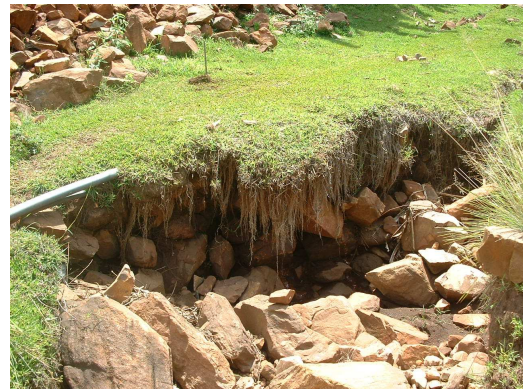
- La zone du captage est menacée par l'érosion. La tuyauterie en PVC est en surface dans la zone des captages et dans plusieurs autres endroits le long de la tranchée donnant lieu à des facilités de cassures. Des fuites importantes sont remarquées au niveau de la tuyauterie et sur des réservoirs de stockage d'eau.

Deux tuyaux parallèles menacés par l'érosion dans la zone des captages.

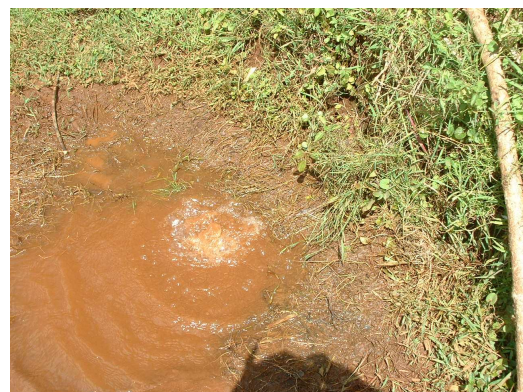
- Malgré un important débit au captage, l'église de Nyabihanga et la population environnante ne sont plus alimentées. Le problème n'est pas lié à la faiblesse des diamètres des tuyaux. Il serait plutôt dû à des pertes de débit en route au niveau des fuites et des branchements privés. Elle serait due aussi à des pertes de charges importantes occasionnées par les dépôts dans la tuyauterie suite au manque généralisé des crépines et au niveau des cassures en tranchée.

Fuite d'eau très importante en amont du réservoir n°3.

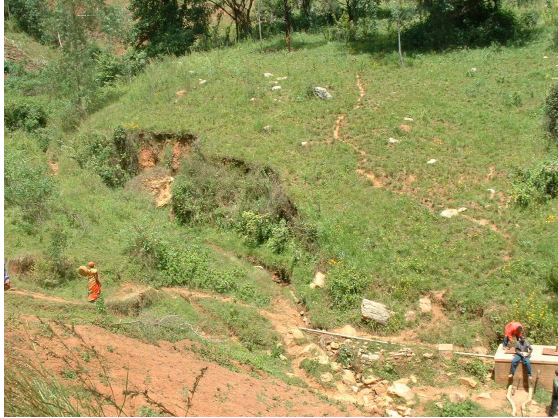
Un des captages du réseau a été détruit par l'érosion et les tuyaux d'alimentation de sa chambre de départ ont été emportés par des éboulements. Le captage aurait également tari mais cette information n'a pas pu être vérifiée car les fuites pourraient être ressorties plus loin en aval du captage initial. Le captage n°2 qui reste en fonction n'alimente qu'un seul réservoir laissant quatre autres réservoirs à sec. L'eau se perd à travers les tuyaux cassés.

Zone de captage N°1 du réseau. La zone est non protégée et très menacée par l'érosion. Une partie importante des tuyaux a été emportée.

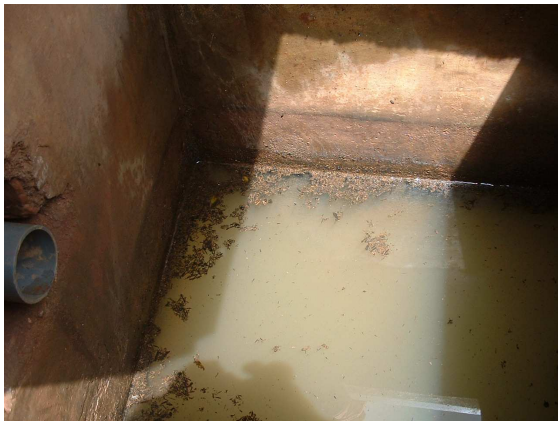
Intérieur de la chambre de départ avec dessableur du captage n°1. La chambre n'est plus alimentée

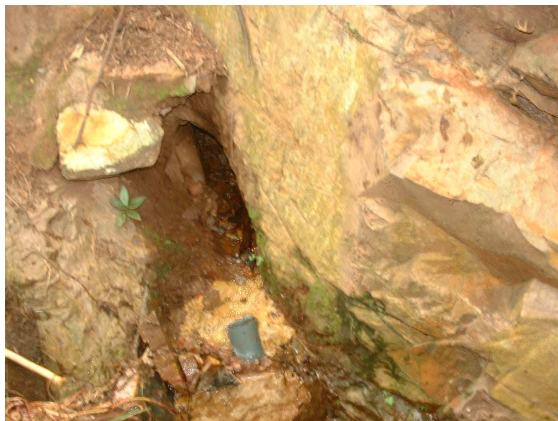
Le problème essentiel du réseau réside dans le captage détruit par l'érosion. La maçonnerie construite a été emportée. Actuellement, l'eau qui est consommée est une eau de surface. Le captage doit être rapidement refait pour éviter d'éventuelles contaminations. La plupart de robinets sont détériorés et l'eau se perd à longueur de journée.

Le captage de l'AEP Nyabiraba très mal fait sur rocher. Ici, l'eau entre directement dans le tuyau à l'air libre.

L'eau livrée à la consommation n'est donc pas potable

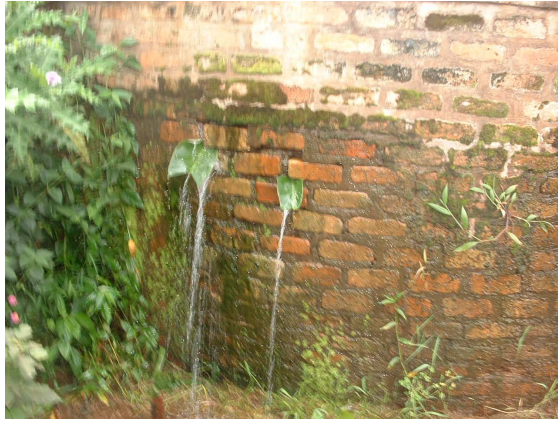
C'est un réseau d'environ 2,8 km qui dessert une population estimée à 2840 personnes ainsi que le centre de Kirimbi. Le problème essentiel du réseau est la menace d'écroulement d'un réservoir dont la capacité a été estimée à 75 m³ par suite d'importantes fuites. Les fuites se remarquent aussi au niveau d'une des chambres de départ.

Fuite au niveau du grand réservoir de stockage dont la capacité a été estimée à 75 m³. Menace d'écroulement du réservoir.
